Robuste Basis für Rettungseinsätze

Super-Boden: hoch beständig gegen Chemikalien, hart gegen Stöße und sicher im Einsatz

Die Verarbeitung

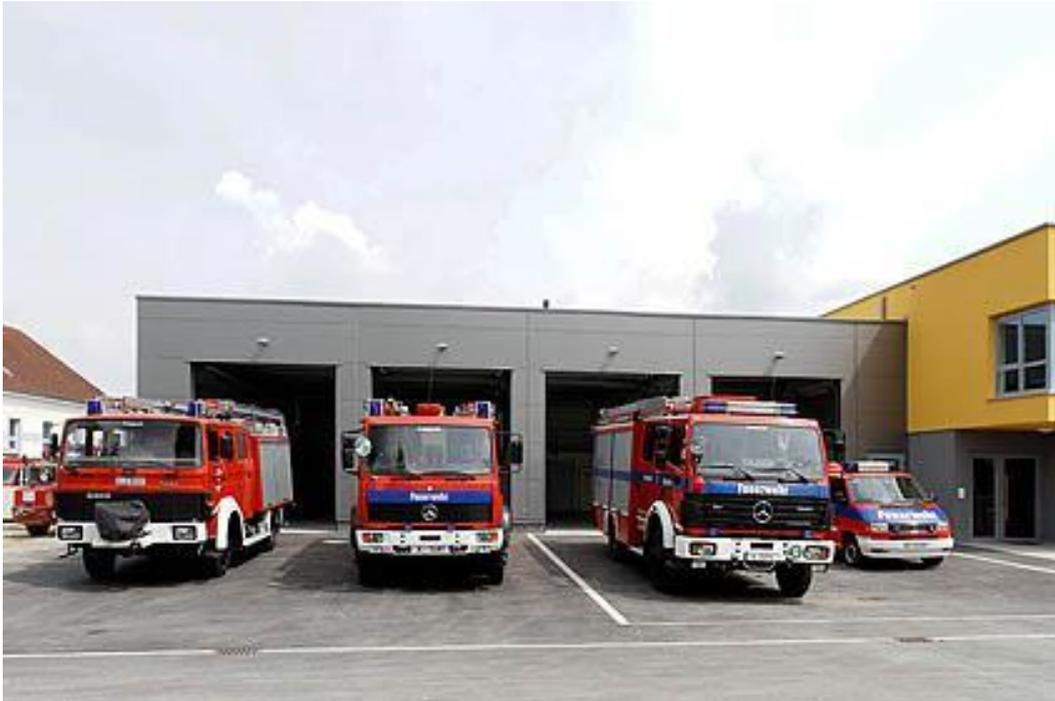
Die Freiwillige Feuerwehr Inningen Augsburg hat im Juni dieses Jahres ein neues Gerätehaus in Betrieb genommen. Die Bodenbeschichtung aus dem Hause PCI Augsburg GmbH bietet der starken mechanischen und chemischen Belastungen durch den Feuerwehrbetrieb wirksam Paroli. Die Rutschfestigkeit der Klasse R12 minimiert das Sturzrisiko der Mannschaft verursacht durch Löschmittelrückstände, Treibstoffreste und Öle.

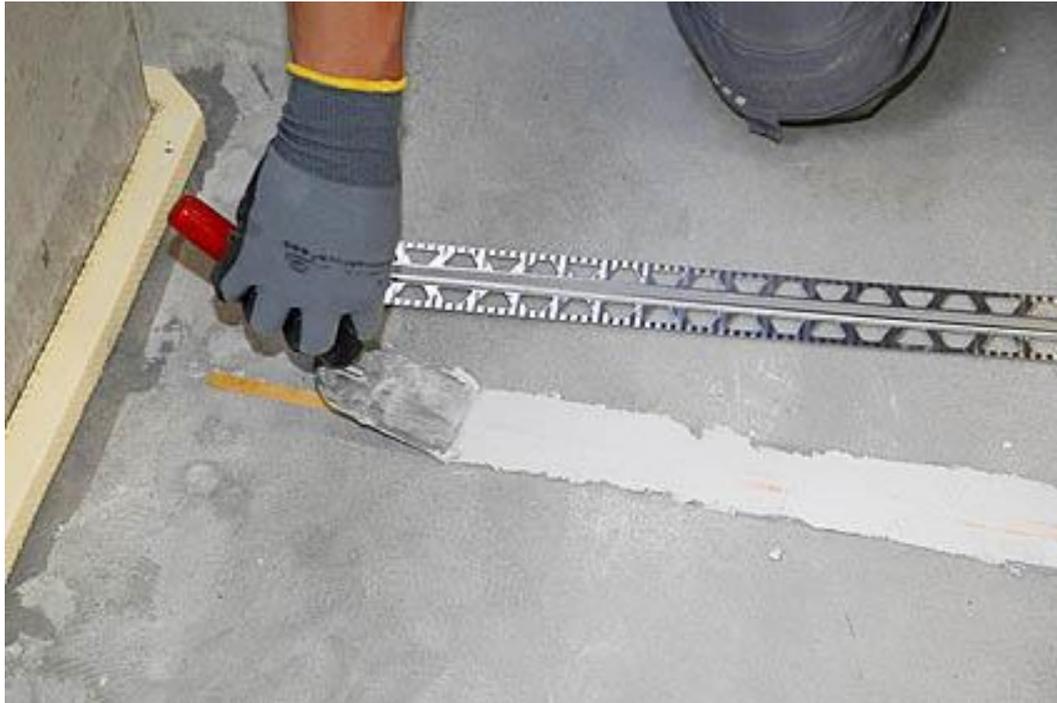
Die gesamte Halle durchziehen zwei Dehnungsfugen im Abstand von sechs Metern. Sie wurden zunächst mit doppelseitigem Klebeband abgedeckt. Anschließend wurden darauf Dehnungsfugenprofile mit dem Reaktionsharz-Mörtel PCI Durapox NT plus geklebt.

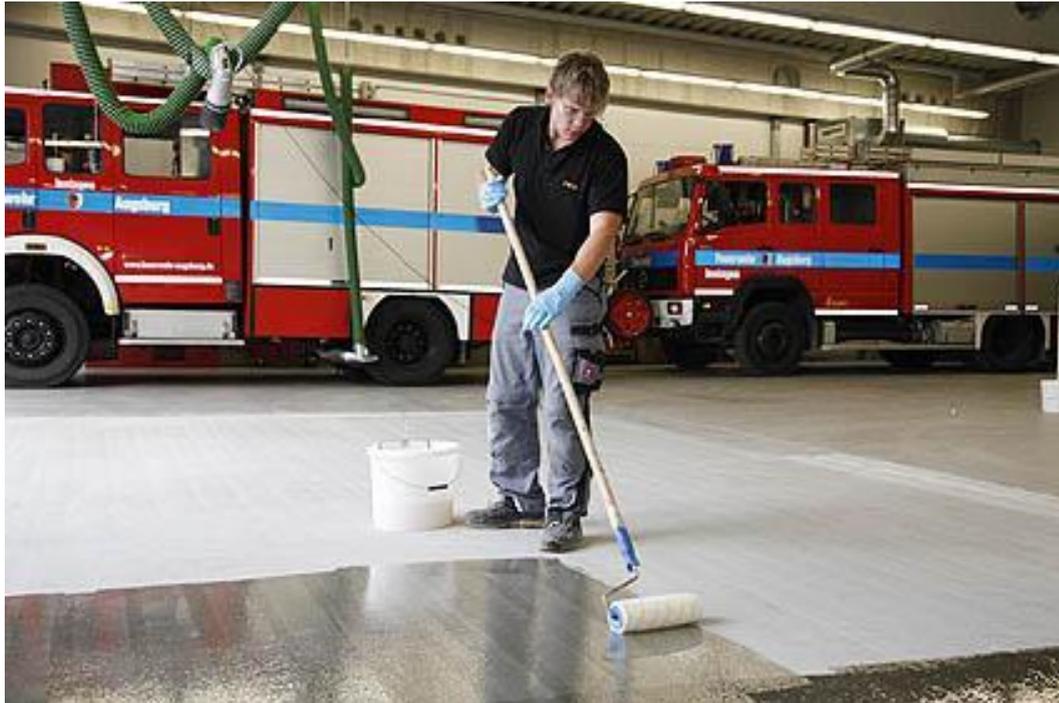
Im nächsten Schritt wurden sämtliche Flächen mit PCI Epoxigrund 390 grundiert und...

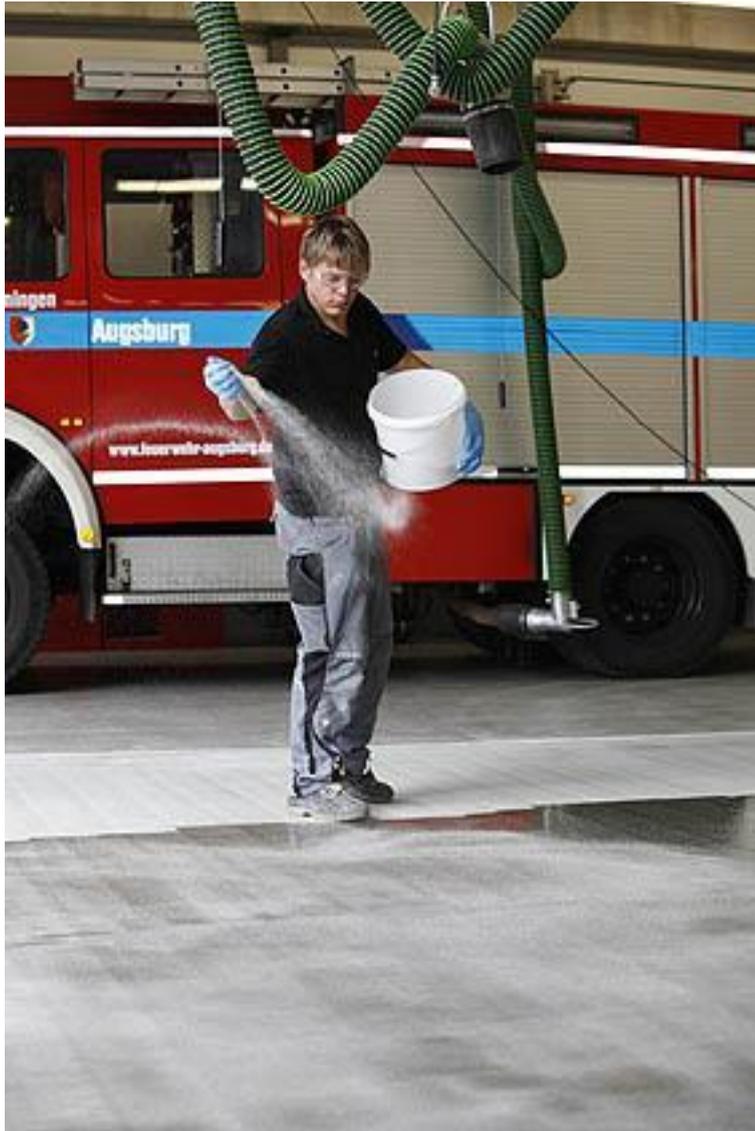
mit Quarzsand der Körnung 0,3 - 0,8 mm abgestreut.

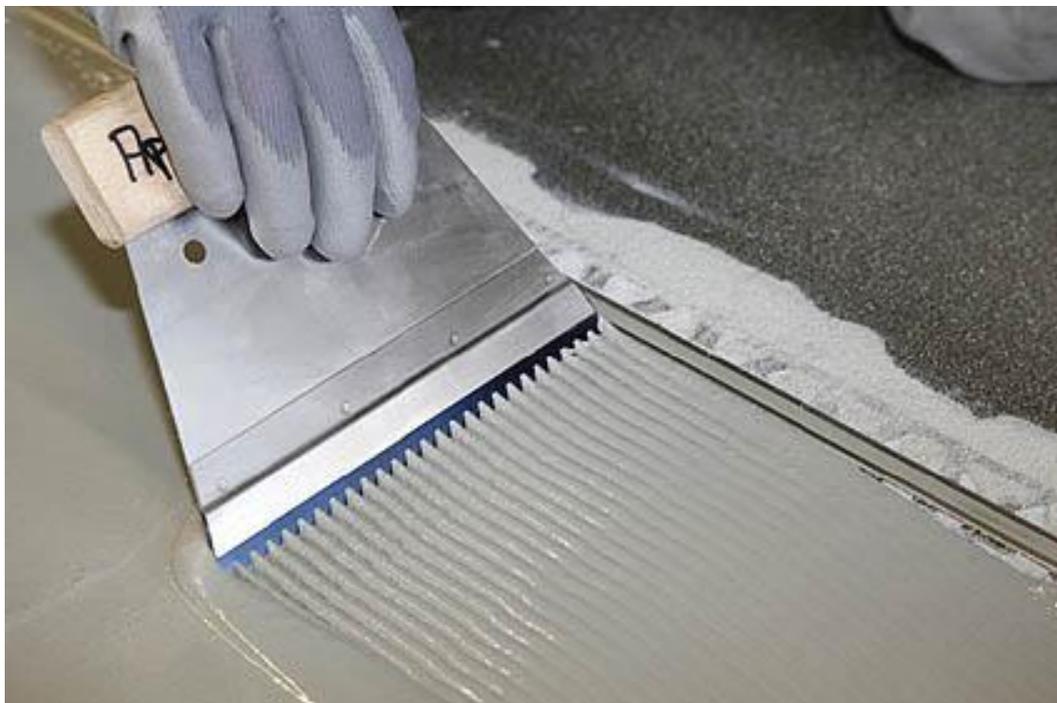
Auf den grundierten Estrich wurde die Beschichtung mit PCI Apoten in der Farbe Steingrau aufgebracht. Die Masse wurde auf den Boden gegossen, mit einer Zahnpachtel verteilt und...

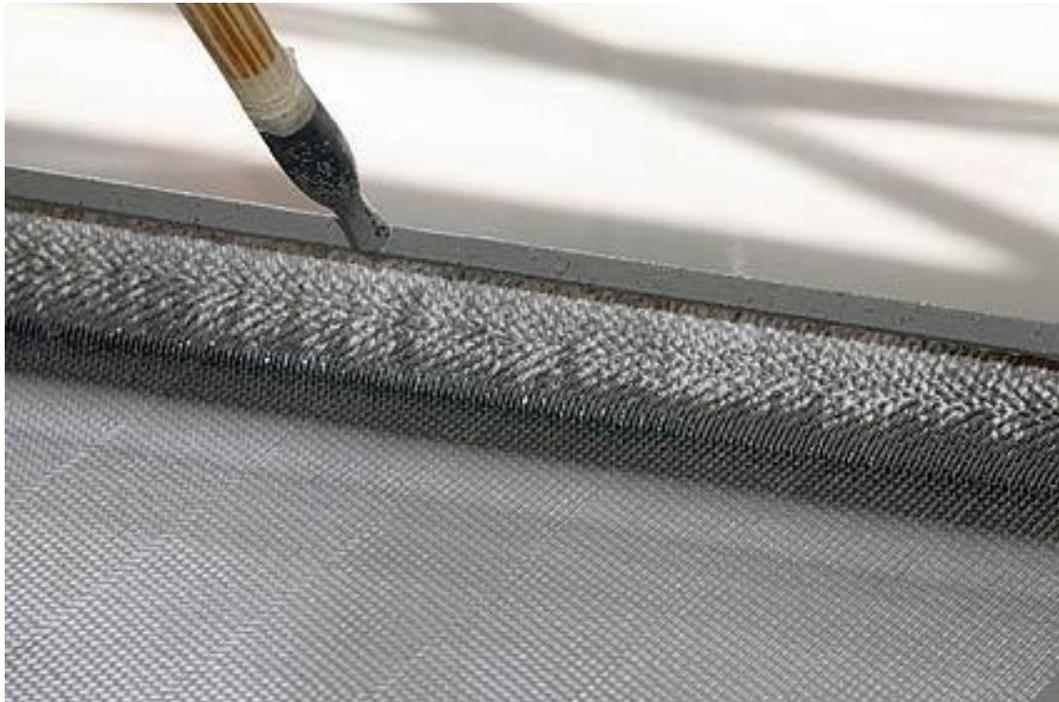
zum Entlüften mit der Stachelwalze bearbeitet.

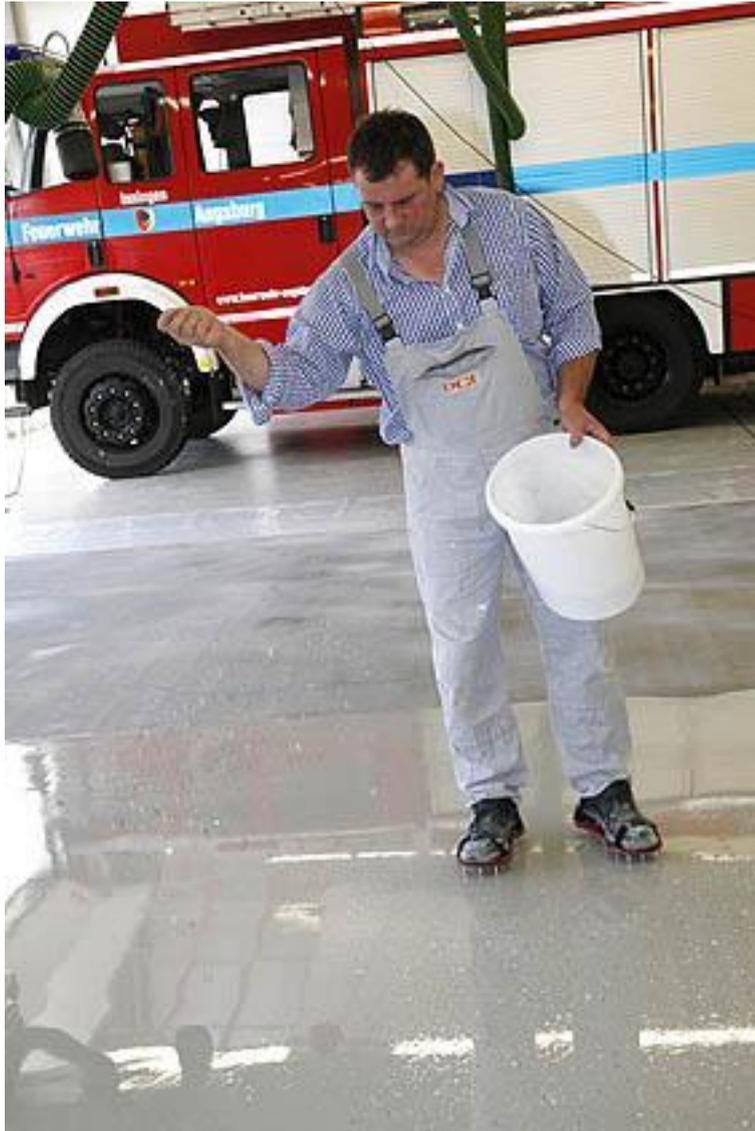
Zur lebhaften farblichen Gestaltung wurde die Fläche mit PCI Farbchips 05 dekoriert.

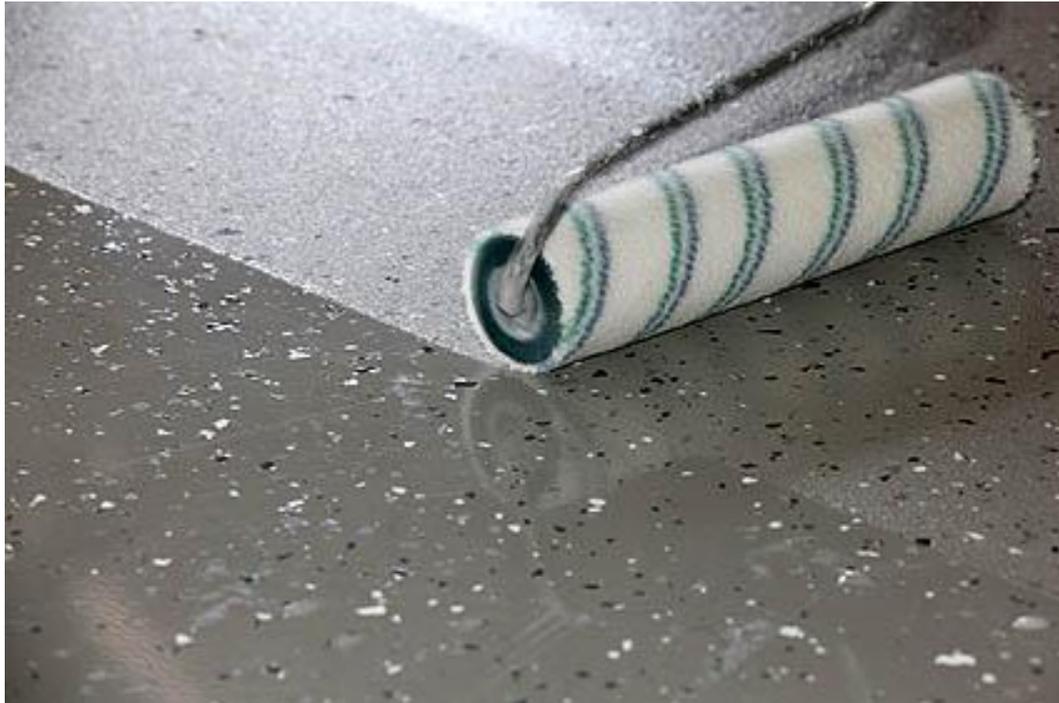
Zur Erhöhung der UV-Beständigkeit und für maximale Verschleißfestigkeit wurde die gesamte Fläche mit der Kopfversiegelung PCI Finopur versiegelt.

gewährleisten, wurde die Fläche mit der mechanisch widerstandsfähigen, UV-beständigen Kopfversiegelung PCI Finopur überarbeitet.
