Seerosenbecken in der Wilhelma

In voller Pracht erblüht

REFERENZOBJEKT

Objektdaten

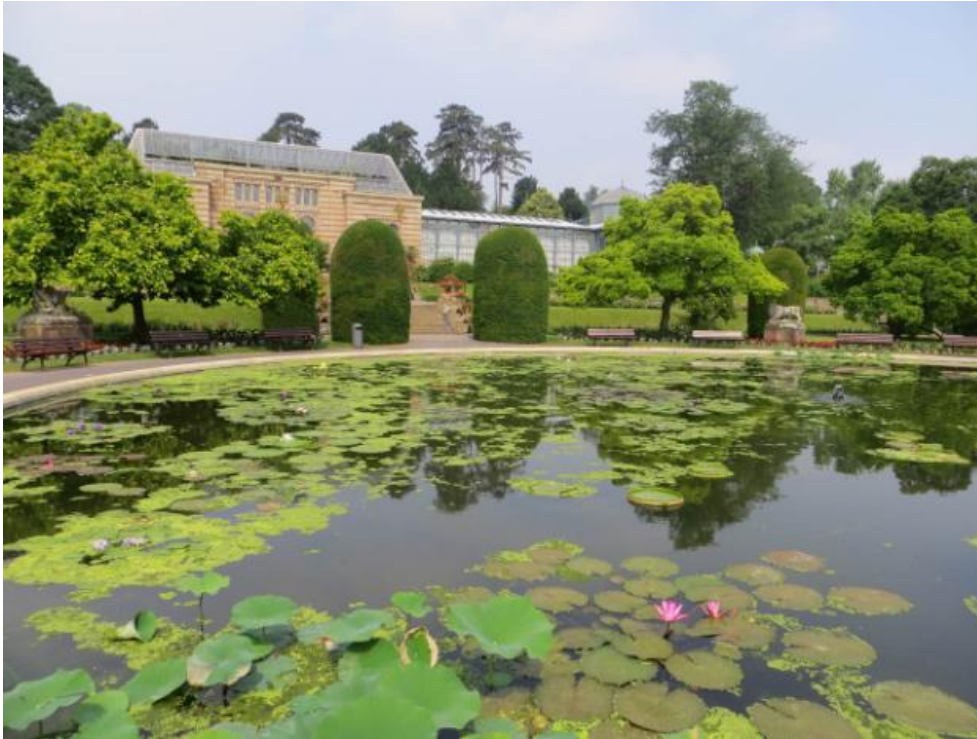
Der Seerosenteich ist das Herzstück der Stuttgarter Wilhelma. Im Maurischen Garten beherbergt dieses rund 40 Arten und Sorten der edlen Pflanze, deren Anblick die Besucher von Mai bis Oktober genießen. Seit dem Frühjahr 2013 erstrahlt das Becken in neuem Glanz.

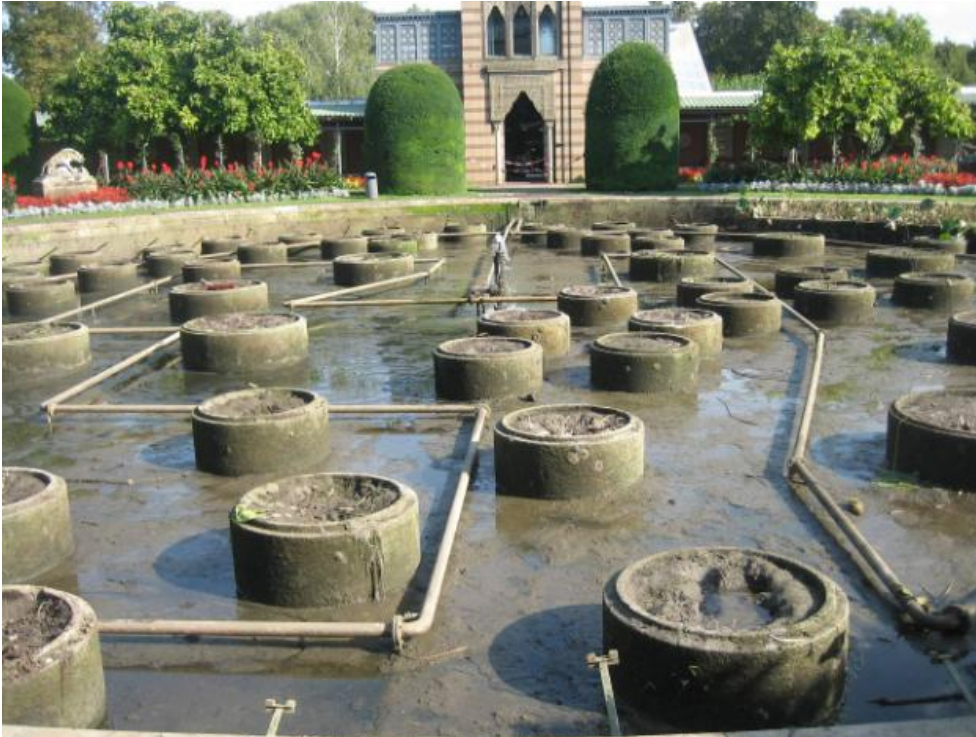
Wasser raus: Um das rund 650 Quadratmeter große Becken in der Wilhelma zu sanieren, mussten Wasser sowie Pflanzen vorübergehend weichen. In der Anzuchtgärtnerei haben sie in erwärmten Bassins einen guten Unterschlupf gefunden.

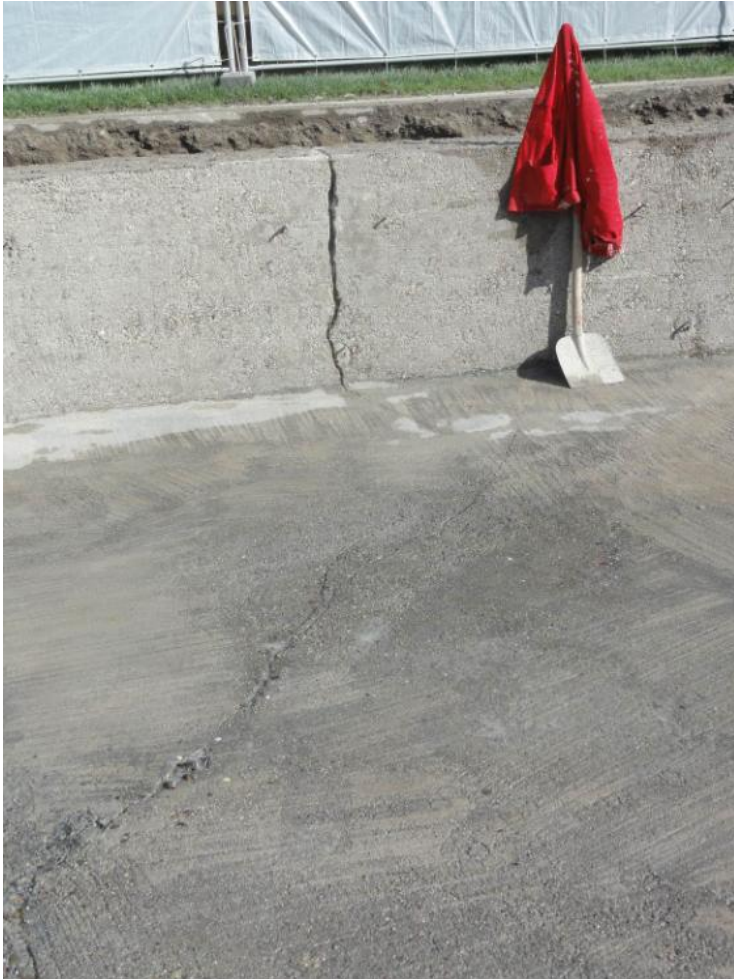
Offene Fugen und ein hohler Bodenaufbau, der mit der Zeit von Wasser unterspült wurde – diese Mängel zeigten sich nach der Leerung des Bassins.

diesem Arbeitsschritt abgeschlossen. Auf der Bodenfläche galt es, Risse durch Tränkung zu schließen: An dieser Stelle kam das Gießharz PCI Apogel F zum Einsatz. Danach galt es, eine neue glatte und intakte Estrichfläche herzustellen. Damit sich der neue Estrich kraftschlüssig und dauerhaft mit dem Untergrund verbindet, verwendeten die Bauprofis die Systemhaftschrämme PCI Repahaft. Die Verarbeiter brachten den Estrich, hergestellt aus Estrich-Kiessand und Estrich-Schnellzement-Bindemittel PCI Novoment Z3, in die noch feuchte Haftbrücke ein und erstellten damit eine funktionale Fläche für den Seerosenteich. Bevor die Fachleute dann die denkmalgeschützten Kronensteine wieder an ihren alten Platz legen konnten, mussten sie den Beckenkopf reprofilieren. Hierbei kam das Epoxi-Bindemittel PCI Bauharz abgemischt mit einem kornabgestimmten Quarzsand zum Einsatz. Zum Abschluss die Fugen: Für die bessere Haftung des Fugendichtstoffes arbeiteten die Sanierungsspezialisten mit der Haft-Grundierung PCI Elastoprimer 110. Verfugt wurden die Zwischenräume der Natursteinblöcke mit PCI Escutan TF. Dank der geprüften Materialien der PCI Augsburg GmbH sowie dem Know-how der verarbeitenden Betriebe ist sowohl ein schönes als auch stabiles und den erhöhten Anforderungen gerecht werdendes Bassin entstanden.

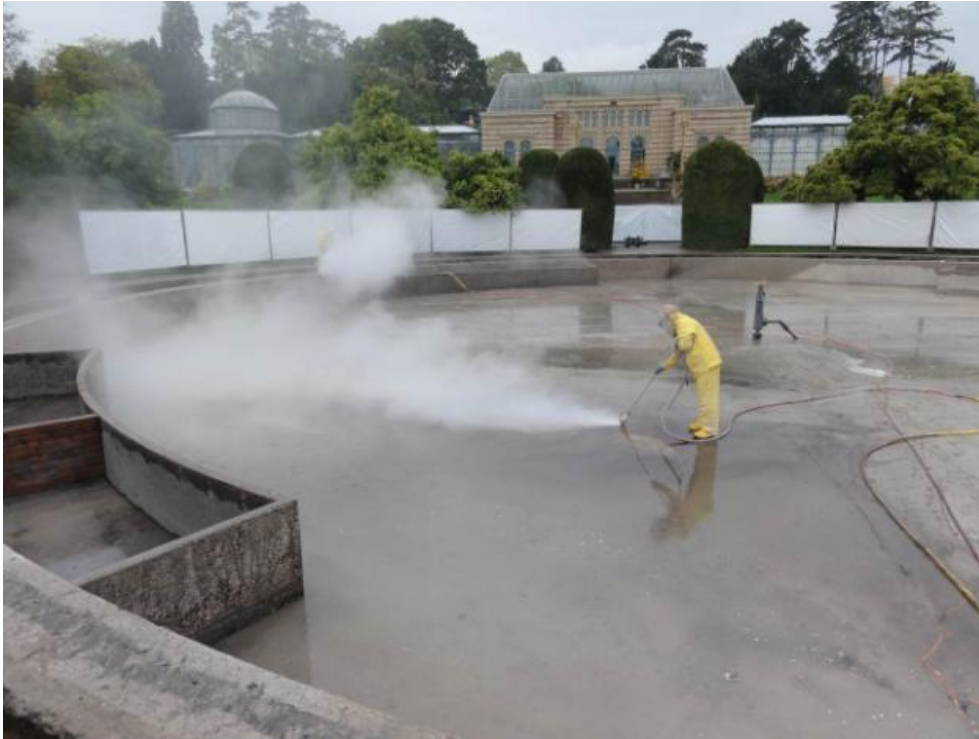
Um einen kraftschlüssigen Verbund der nachfolgenden Schichten zu gewährleisten, wurden die Betonflächen durch Wasserhöchstdruckstrahlen gereinigt und aufgeraut. So konnten lose Teile sowie Verschmutzungen effektiv entfernt werden.

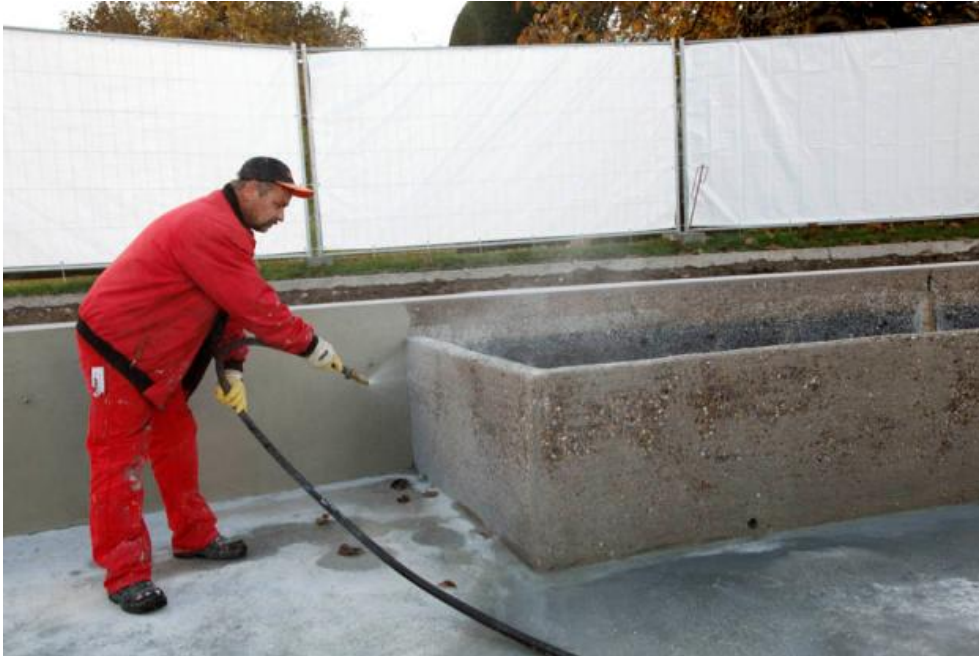
Nach der Untergrundvorbereitung durch Höchstdruckwasserstrahlen bearbeiteten die Sanierungsspezialisten auch den inneren Beckenrand. Die Flächen wurden mattflecht vorgeätzt, um ein Verdursten der drei bis vier Millimeter dicken Feinspachtelschicht PCI Nanocret FC zu verhindern.

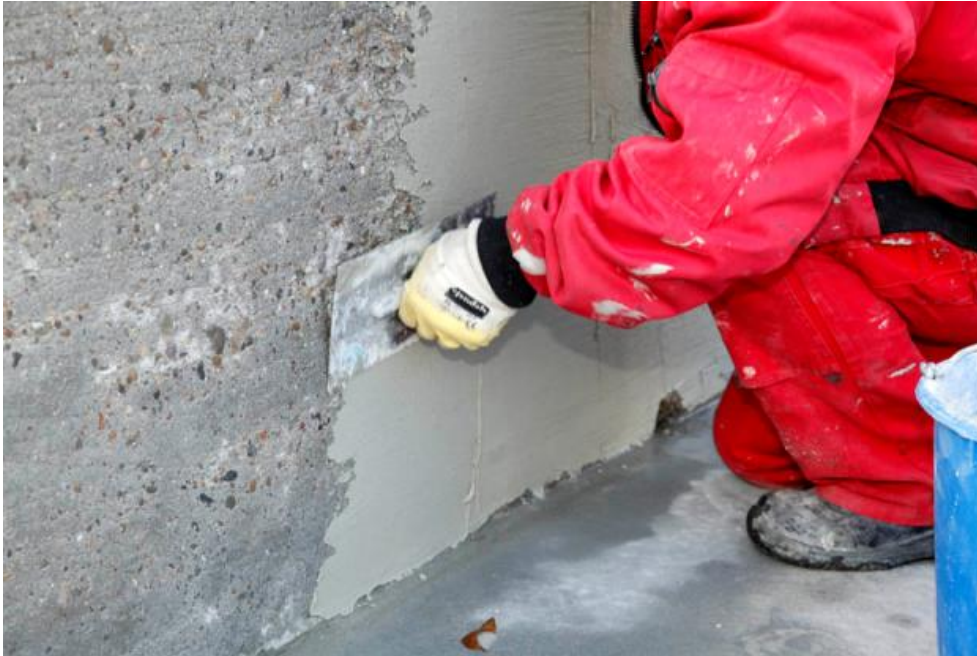
Den etwa 160 Quadratmeter großen Wandbereich des Seerosenbeckens spachtelten die Bauprofis mit der Spezial-Zementmörtel-Mischung PCI Nanocret FC und glichen so Unebenheiten aus.

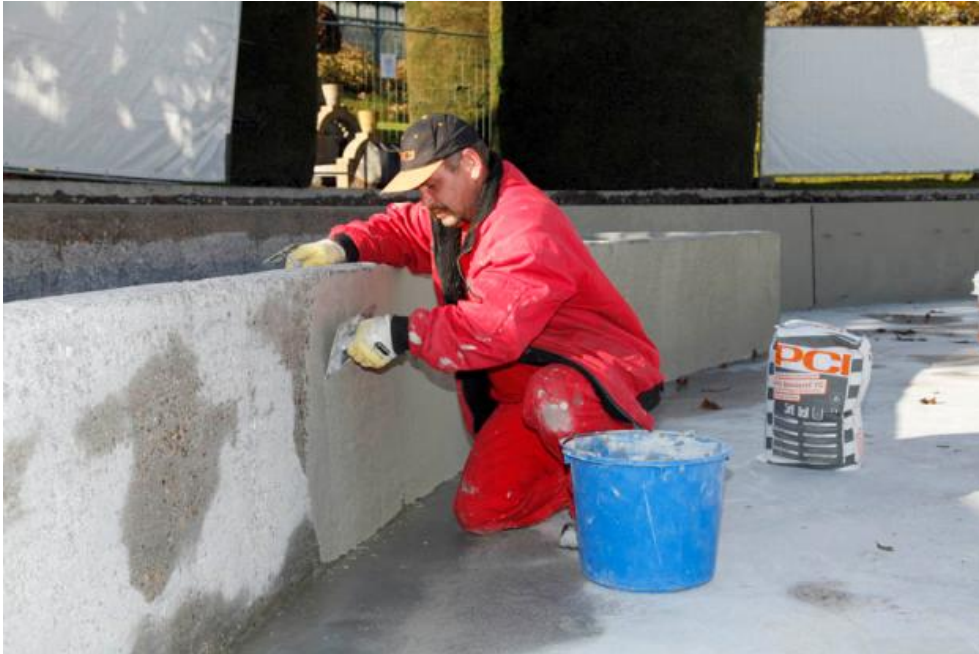
Die Spezial-Zementmörtel-Mischung PCI Nanocret FC lässt sich nach Zugabe von Wasser besonders leicht verarbeiten, da der Spachtel dann geschmeidig und plastisch wird. Wichtig für den Einsatzort Wasserbecken: PCI Nanocret FC ist wasserfest und witterungsbeständig.

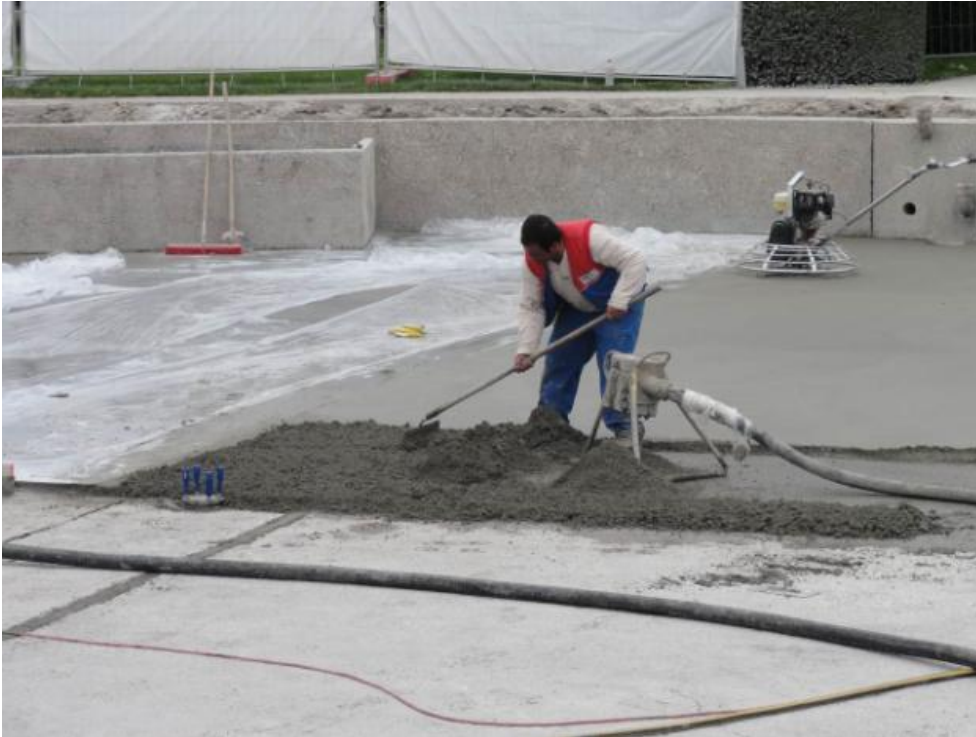
Nach der Erstellung der Haftbrücke mit der Haftschlämme PCI Repahaft verteilen die Bauprofis den neuen Estrich auf der Fläche. Dabei arbeiteten sie den aus PCI Novoment Z3-Bindemittel und Estrich-Kies-Sand hergestellten Estrich frisch in frisch in die Haftbrücke ein.

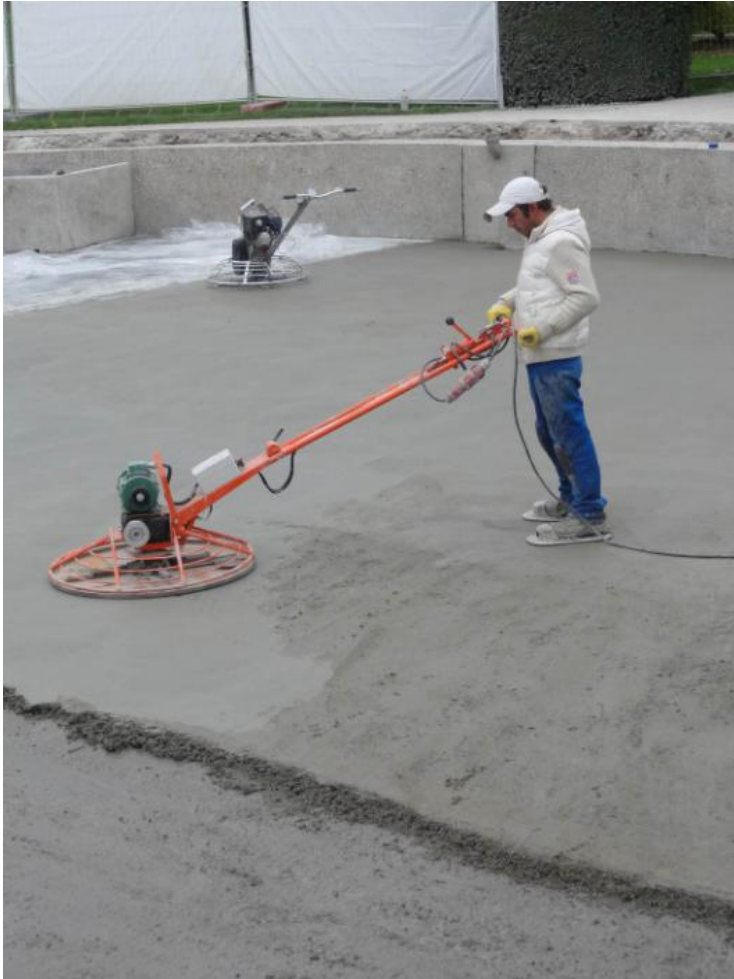
Glattes Ergebnis: Sorgfältig wird der neue Estrich geglättet. Dabei war im Seerosenbecken die lange Verarbeitungszeit von einer Stunde entgegenkommend. Das glatte Finish sehen Gäste der Wihelma zwar am Grund des Teichs nicht, aber für einen dauerhaft intakten und geschlossenen Untergrund ist dies wichtig.

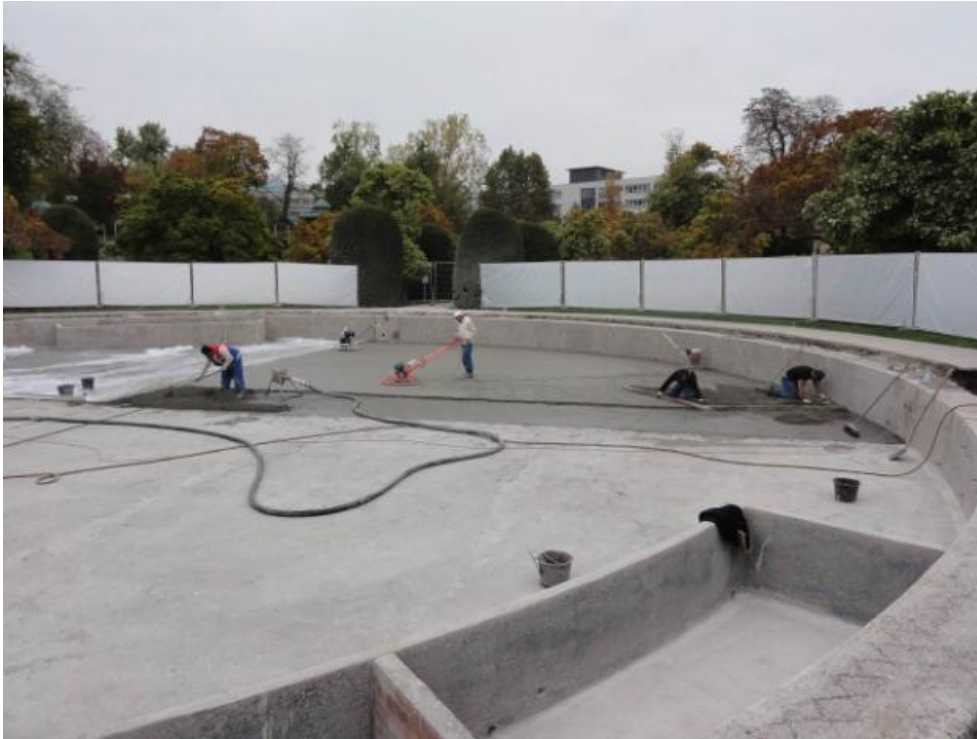
Haftbrücke erstellen, Schnellzement-Estrich frisch in frisch auftragen und glätten – durch perfekte Teamarbeit gelang es den Bauprofis, dem Stuttgarter Seerosenteich im Maurischen Garten der Wilhelma einen makellosen neuen Boden zu verleihen. Dabei ist der Estrich mit PCI Novoment Z3 als Bindemittel im Becken optimal: Denn das Produkt ist ideal für Dauernassbereiche geeignet und zudem besonders temperaturbeständig.

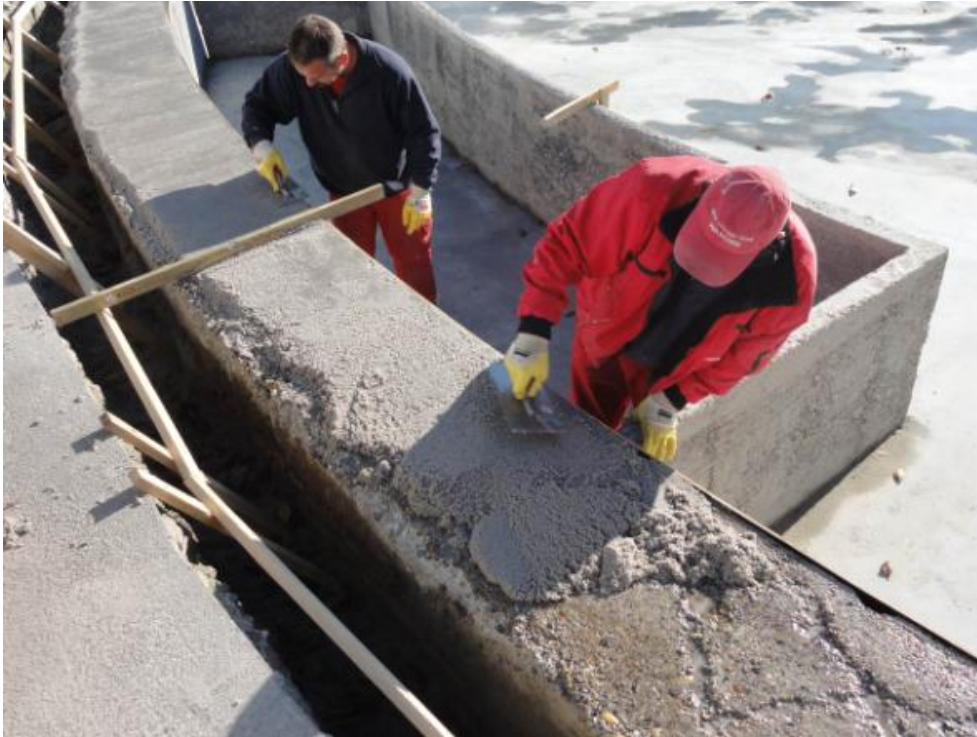
Damit kein Wasser aus dem Becken gezogen wird, reprofilierten die Bauprofis den Beckenkopf. Mit dem Epoxi-Bindemittel PCI Bauharz, das mit Quarzsand im Verhältnis eins zu zehn abgemischt wurde, bereiteten die Verarbeiter den Beckenkopf für die denkmalgeschützten Kronensteine vor. PCI Bauharz ist wasserfest und beständig gegenüber Witterung und Frost.

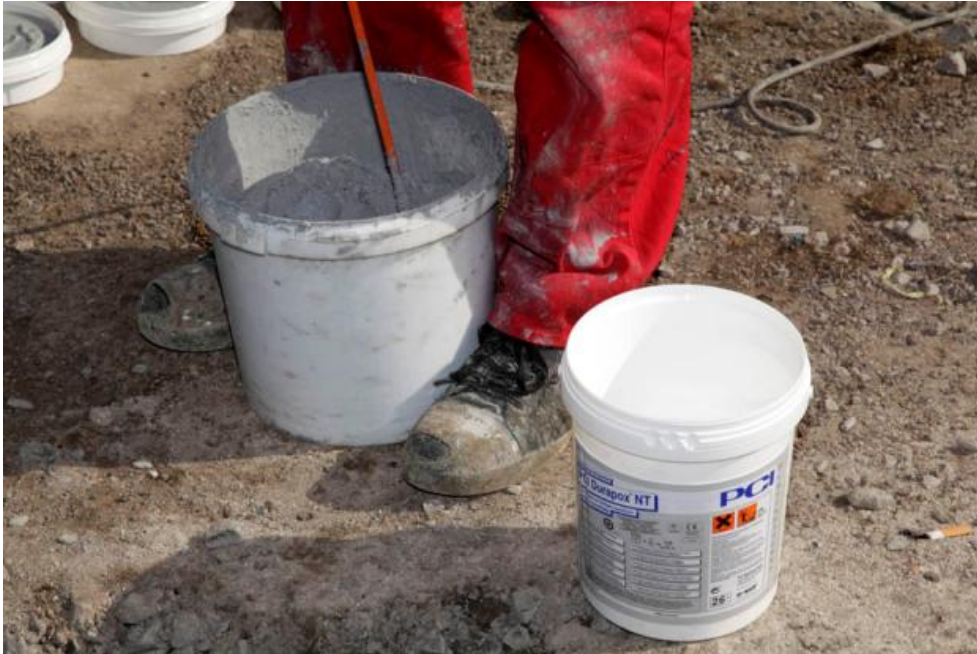
Sorgfältig mischen für ein gutes Ergebnis: Das zweikomponentige Reaktionsharz-Bindemittel PCI Durapox NT muss genau nach Anleitung verarbeitet werden. So werden Basis- und Härter-Komponente im vorgegebenen Mischungsverhältnis mindestens drei Minuten intensiv, bis ein gleichmäßiger Farbton erreicht ist, vermengt. Anschließend füllt der Bauprofi das gemischte Bindemittel in einen genügend großen Eimer um und rührt Quarzsand ein.

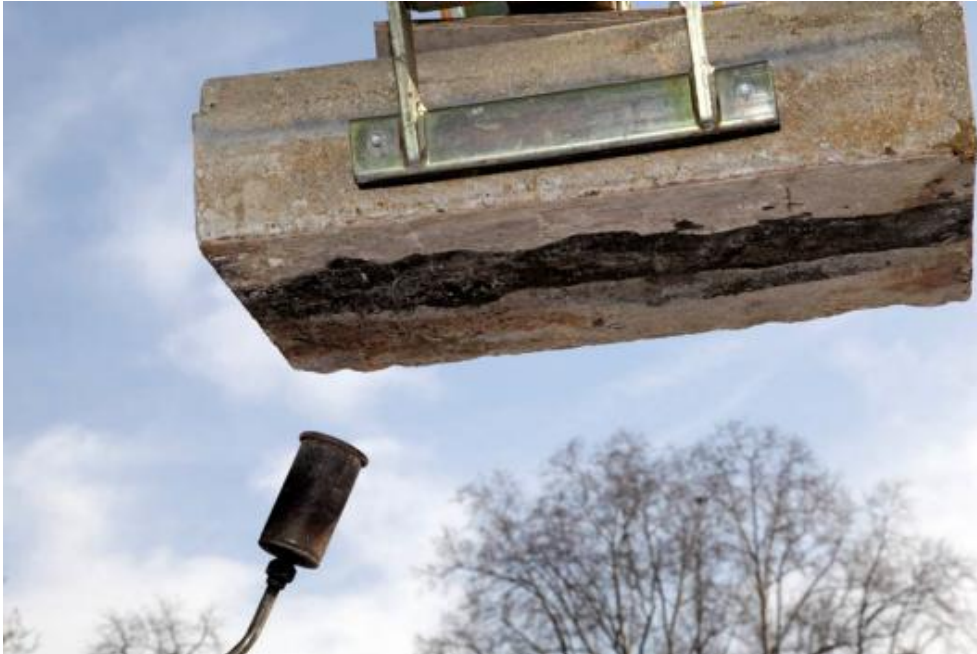
Für die Arbeit mit PCI Durapox NT muss der Untergrund sauber, trocken, tragfähig und eben sein. Deswegen trockneten die Bauprofis die Untergründe mit Hilfe eines Bunsenbrenners.

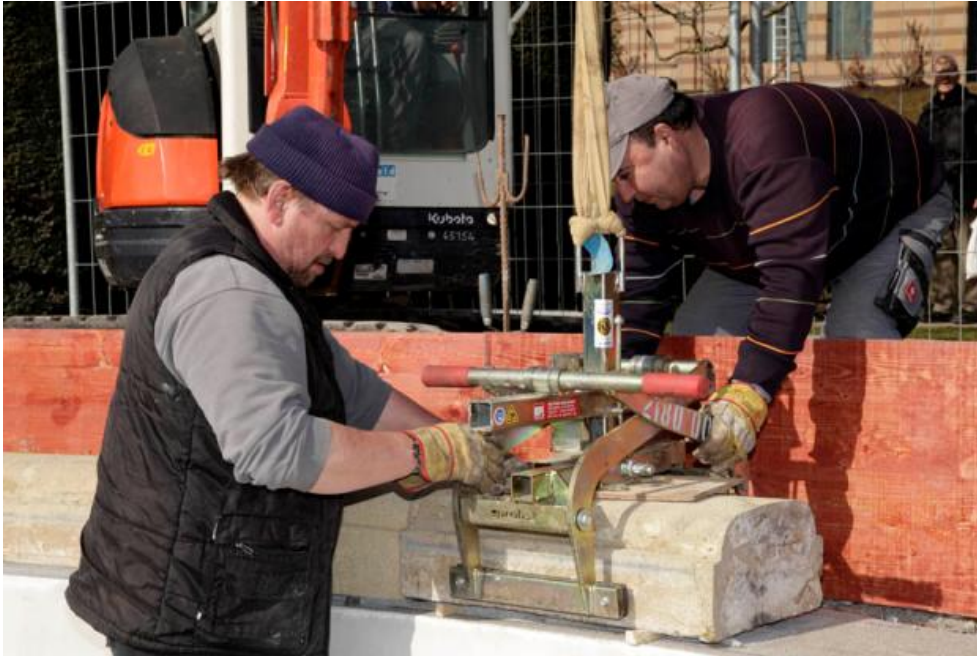
Mit PCI Durapox NT setzen die Bauprofis die etwa 100 Kilogramm schweren Kronensteine wieder auf den Beckenkopf des Seerosenteichs. Dabei verkeilten sie die Blöcke, damit sie nicht verrutschen konnten.

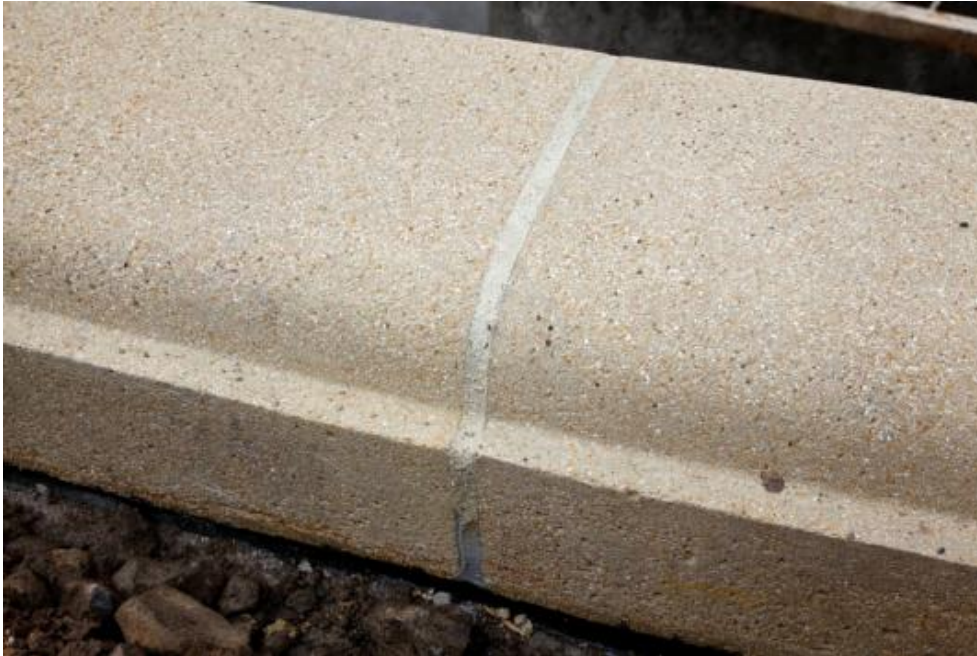
Krönender Abschluss für das Seerosenbecken: Die Zwischenräume der Natursteinblöcke verfugten die Bauprofis mit PCI Escutan TF. Der Polyurethan-Dichtstoff eignet sich hervorragend für den Teich, denn er ist wasserdicht und druckwasserbeständig. Zudem versprödet er nicht und hält der Witterung sowie Wurzelwuchs stand. Für ein ästhetisches Gesamtbild wurde die optische Fuge mit speziell abgemischtem Travertinvorsatz hergestellt.

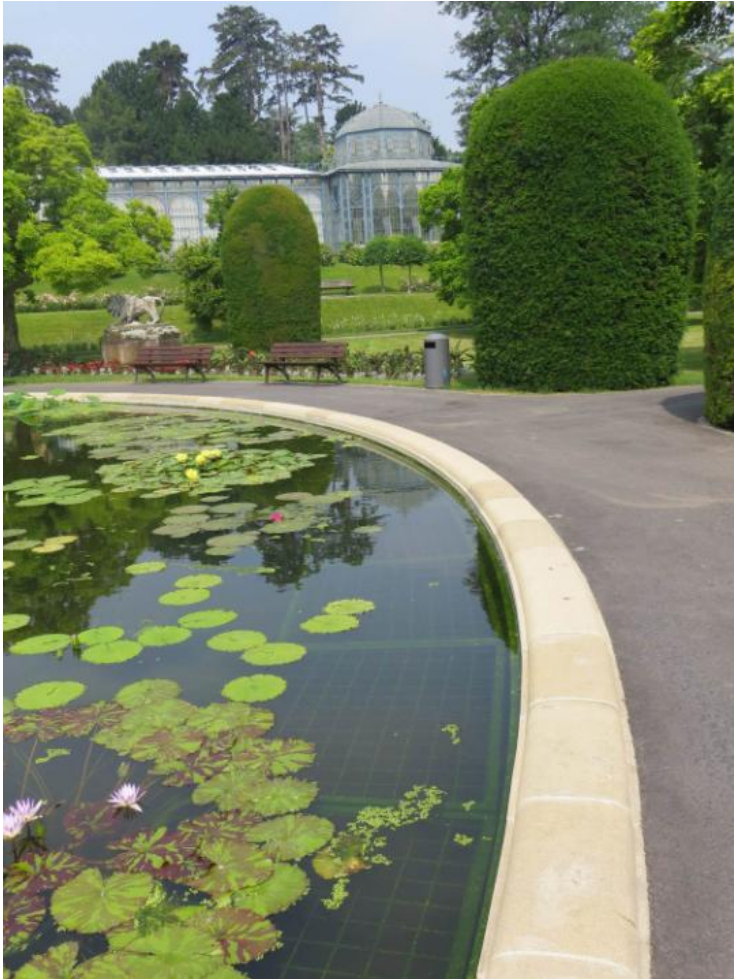
Die Sanierung des Seerosenbeckens hat sich gelohnt: Die restaurierten, denkmalgeschützten Kronensteine können sich sehen lassen und geben den Pflanzen einen besonderen und passenden Rahmen.
